Lundadomen har lyft på hattarna

Den lundsiska domkyrkans tornhuvar byggdes under Helgo Zettervalls stora renovering/ombyggnad 1860–1880; enligt inskriptionen till vänster om huvudentrén färdigställdes "Gafvel och torn" 1869–1876. Tornhuvarnas blybeläggning lades senast om i början av 1900-talet. Men nu har blyplattornas kondition visat sig vara i så dålig kondition att de måste bytas ut. Eftersom den bärande konstruktionen också är sliten beslöt man att helt enkelt lyfta ner båda huvarna och renovera dem på marken. Blyplattorna kommer att ersättas med sådana i förtent stål.

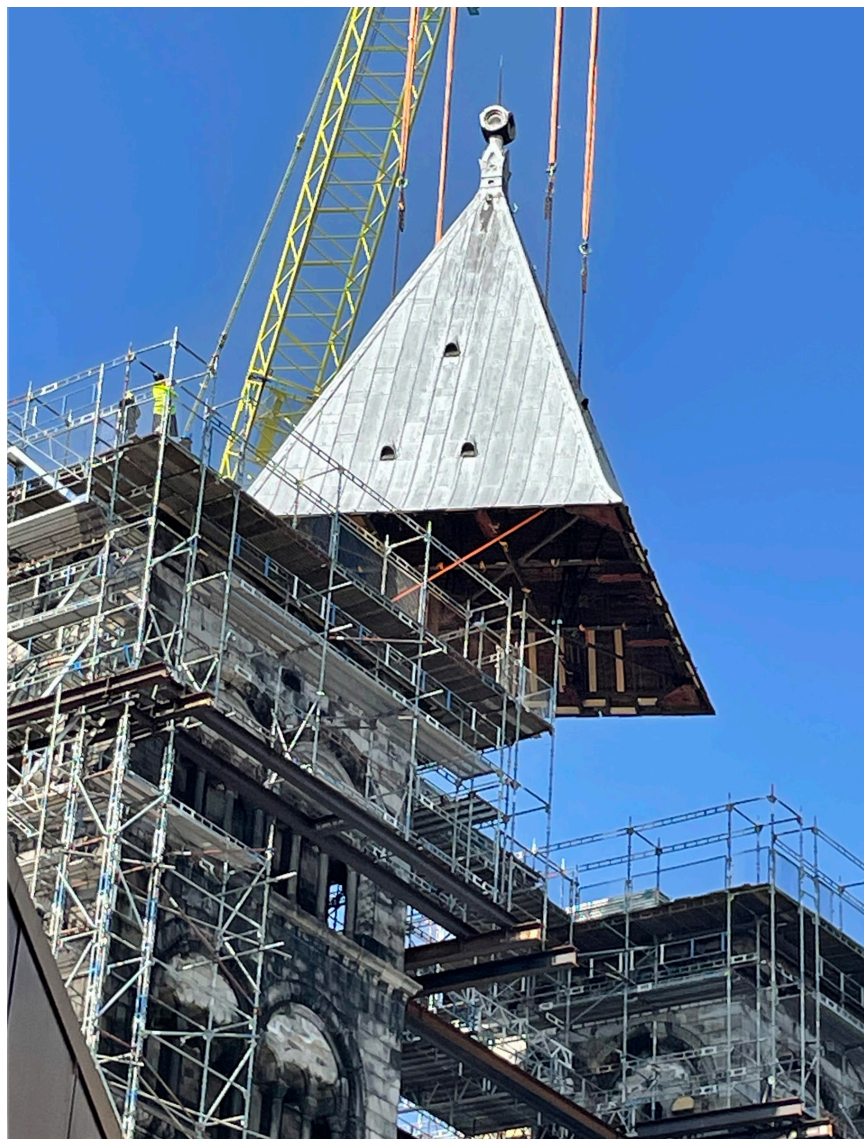
Många samlades kring Lunds domkyrka för att beskåda avtagandet av "hattarna". Här lyfts det södra tornets blyklädda huv, den 23.3.2022. Foto Annette Landen.

I januari innevarande år stängdes området norr om domkyrkan av och där började man bygga de provisoriska hallar i vilka själva renoveringen nu äger rum. Samtidigt inleddes inneslutandet av västpartiet i ställningar och förstärkandet av tornkonstruktionen med kraftiga järnbalkar. I början av mars förbereddes ytan framför domkyrkofasaden för de tunga lyften genom att täckas med tryckutjämnande järnplåtar och mer än 100 ton grus, som tillsammans skulle förhindra sättningar och skador på kyrkobyggnaden. Den 22 och 23 mars i år lyftes de båda tornhuvarna, vardera vägande ca 43 ton, ned på marken för att sedan skjutas in på plats i sin tillfälliga sarkofag.
